Fuente: El Mercurio

Fecha: miércoles 28 de mayo 2014

Descriptor: Iglesia de San Alfonso, reparación, fachada

La intervención en vitrales de San Alfonso sigue en espera

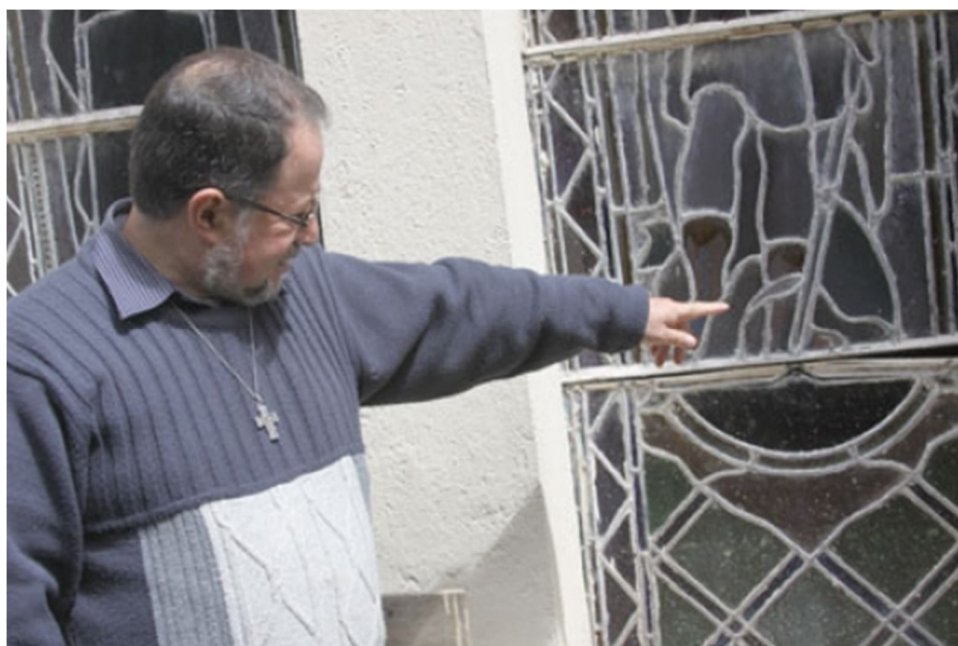
El padre Rafael Nieto muestra los daños en los vitrales, estando afectados principalmente los del lado derecho de la iglesia de San Alfonso.

La restauración de los vitrales de la Iglesia de San Alfonso, ubicada en el Centro Histórico, aún está en espera, aquellos presentan daños en su estructura de aluminio. Tal situación ha causado el abombamiento de los vidrios, con un posible peligro de fractura, explicó el padre Rafael Nieto, superior de la Comunidad de Redentoristas, de San Alfonso.

Los daños aparentemente son ocasionados por los rayos del sol, que dan directamente durante la mañana al lado derecho de la Iglesia, lo que se estima

afectó el aluminio. Además, de acuerdo con el religioso, todos los vitrales no tienen marco, lo que les resta estabilidad. El interés por el proceso de restauración inició el año 2008, por iniciativa de la Embajada de Francia, con su Cónsul Honoraria en Cuenca, Carmen Moreno, al ser la Iglesia un patrimonio de la ciudad.

El padre Rafael Nieto manifestó que para la restauración se deberá remover todo el vitral, desarmando las piezas y cambiar las láminas de aluminio. Además, el arquitecto León sugirió colocar un marco alrededor del mismo, para darle mayor estabilidad.
